## INFORME TECNICO N°154-22

<b>UBICACIÓN:</b> Caño las Minas	<b>DISTRITO:</b> Barrancabermeja/ Santander	<b>FECHA:</b> 25 de abril del 2022
----------------------------------	--	---------------------------------------

**Asunto:** Visita técnica por inundación en el barrio Colinas del Norte y mantenimiento al caño las Minas

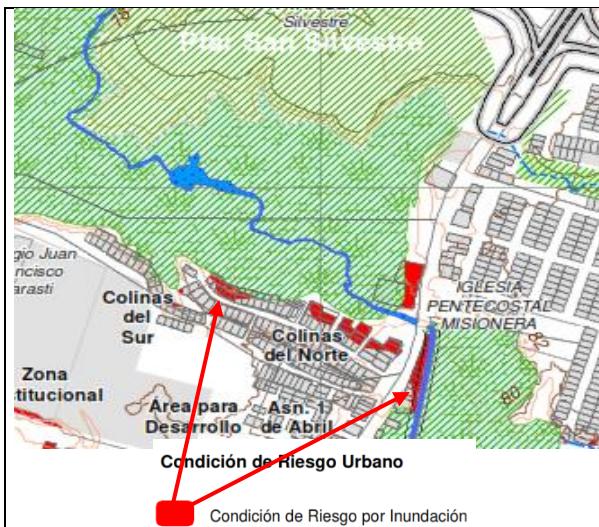
- ❖ En el caño las Minas por la parte posterior de la PTAR, se evidenció un talud de tierra el cual posiblemente, por las fuertes lluvias, hubo arrastre de material particulado reduciendo el cauce del mismo. **(foto 8)**
- ❖ Según el “MAPA CF-GR-19 CONDICIÓN DE RIESGO POR FENÓMENO DE INUNDACIÓN EN SUELO URBANO” Se encuentra condición de amenaza por fenómeno de inundación en suelo urbano **(foto 1 y 2).**

**FOTO: 1: DEMARCACIÓN DEL CAÑO EN EL MAPA CF-GR-19 CONDICIÓN DE RIESGO POR FENÓMENO DE INUNDACIÓN EN SUELO URBANO**

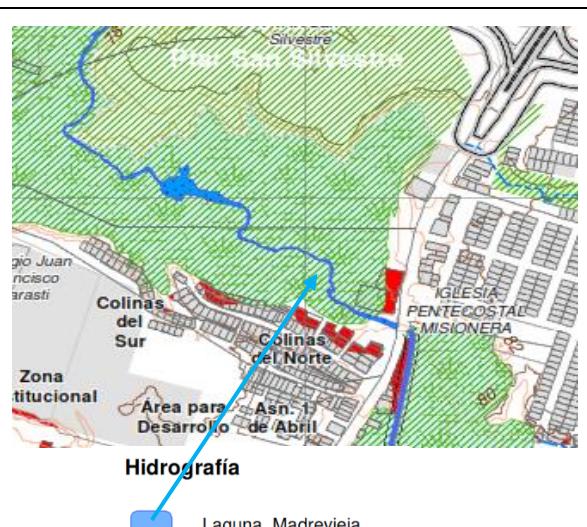
- ❖ Se realiza visita técnica en el caño denominado las minas, detrás de la PTAR vía a yuma, en presencia del Sr Telmo Moya Chica, vicepresidente de la junta de acción comuna del barrio colinas del norte, donde expresa la situación de inundación que presenta la zona urbana cerca al Caño las Minas. (**foto 3**)
- ❖ El sr Telmo Moya, expresa que los días 29 de abril, 1 y 2 de mayo del presente año se realizó limpieza al caño Las minas del barrio Colinas del Norte en la comuna 3 (**foto 4**)
- ❖ Se evidencia que el caño las minas, lleva su cauce desde la carretera del barrio san silvestre, vía al llanito, pasando por detrás de la PTAR ubicada en la vía YUMA, desembocando en el humedal Palotal (**fotos 1 y 2**)

**FOTO: 2: DEMARCACIÓN DEL CAÑO EN EL MAPA CF-GR-19 CONDICIÓN DE RIESGO POR FENÓMENO DE INUNDACIÓN EN SUELO URBANO**

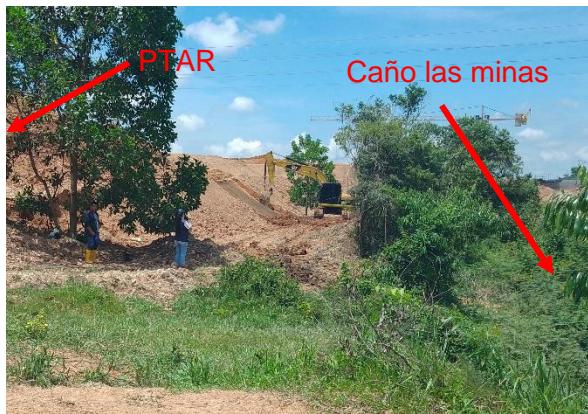
**Foto 3.** Presencia de la SGDRD parte posterior de la PTAR cerca al caño las Minas

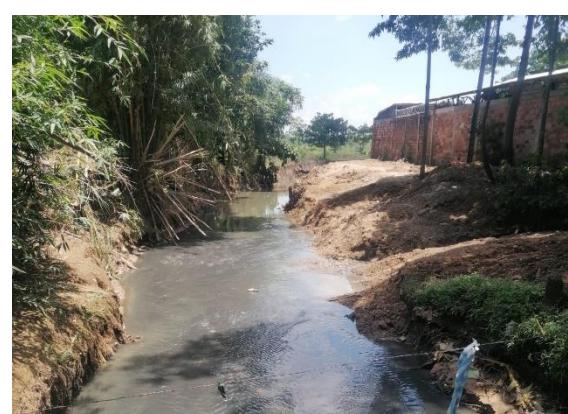
**Foto 4.** Limpieza realizada al caño en zona urbana

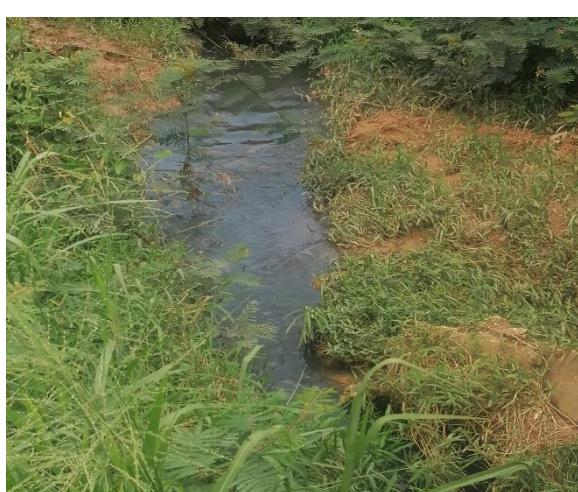
**Foto 5.** Reducción del Caño las Minas

Se observó que el caño las Minas por la parte posterior de la PTAR se encuentra obstruido, debido a unas obras que actualmente allí se llevan a cabo, lo que permite que el agua se devuelva y no lleve su cauce hasta el humedal el Palotal provocando la inundación.

- Se recomienda realizar limpieza al Caño las Minas que se encuentra posterior a la PTAR, debido a que se presume que es la causa de la pérdida del cauce.

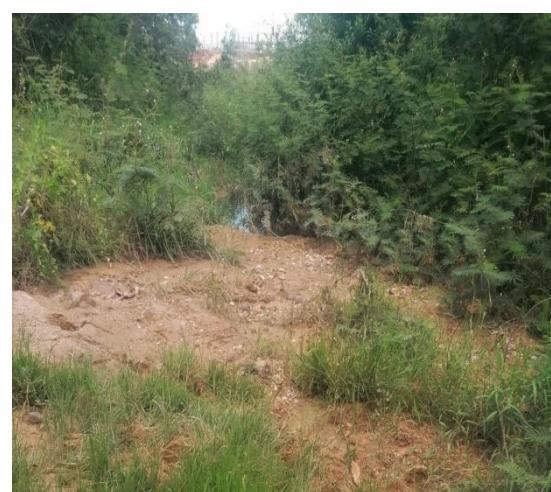
**Foto 6.** Represamiento del Caño las Minas

Durante la visita del día de la emergencia y recorrido se evidenció las viviendas de la parte baja del barrio Colinas del Norte se inundaron por las fuertes lluvias del día 25 de abril, de 2022, ya que el caño las Minas se pudo evidenciar que la posible inundación pudo haberse generado por el represamiento del caño.

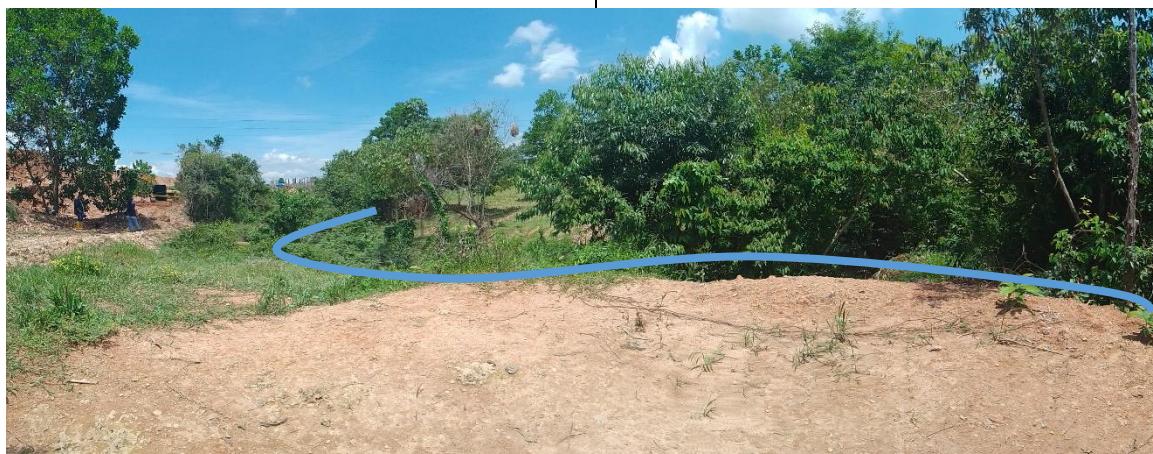
**Foto 7.** Zona demarcada del cauce del Caño las Minas.

Es necesario la canalización del Caño las Minas a mediano plazo, se hace necesario empezar a formular el proyecto, el tramo que queda pendiente está desde el barrio Colinas del Norte hasta el humedal Palotal; a pesar que se le realizó mantenimiento al cauce del Caño las Minas en la zona del barrio Colinas del Norte, es necesario que el consorcio que está construyendo la PTAR realice el mantenimiento preventivo en la parte posterior de la obra.

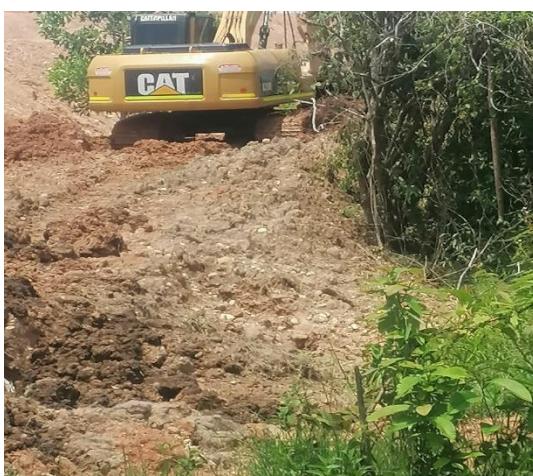
**Foto 8:** intervención de grua de la PTAR

- Dar una disposición final a todo el material de arrastre generado por la obra que realizan en la zona.
- Que la JAC de barrio Colinas del Norte, realice campañas de sensibilización a la comunidad aledaña al Caño las Minas, sobre la importancia de **NO** arrojar residuos sólidos, para evitar el desbordamiento del mismo.

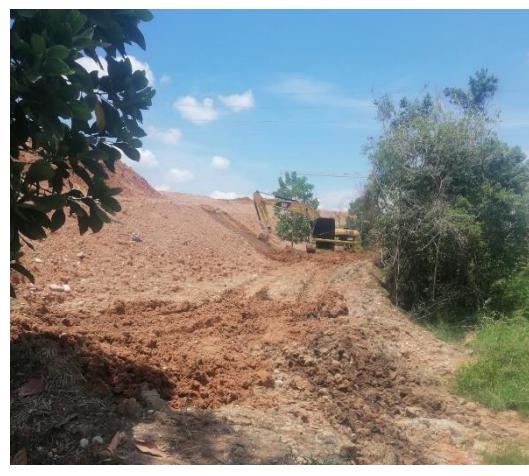
**Foto 7:** Evidencia de talud parte posterior de la PTAR.
